## 武庫川女子大学甲子園会館で大規模修復が進行中 棟飾りなど昭和初期の匠の技の解明が進んでいます

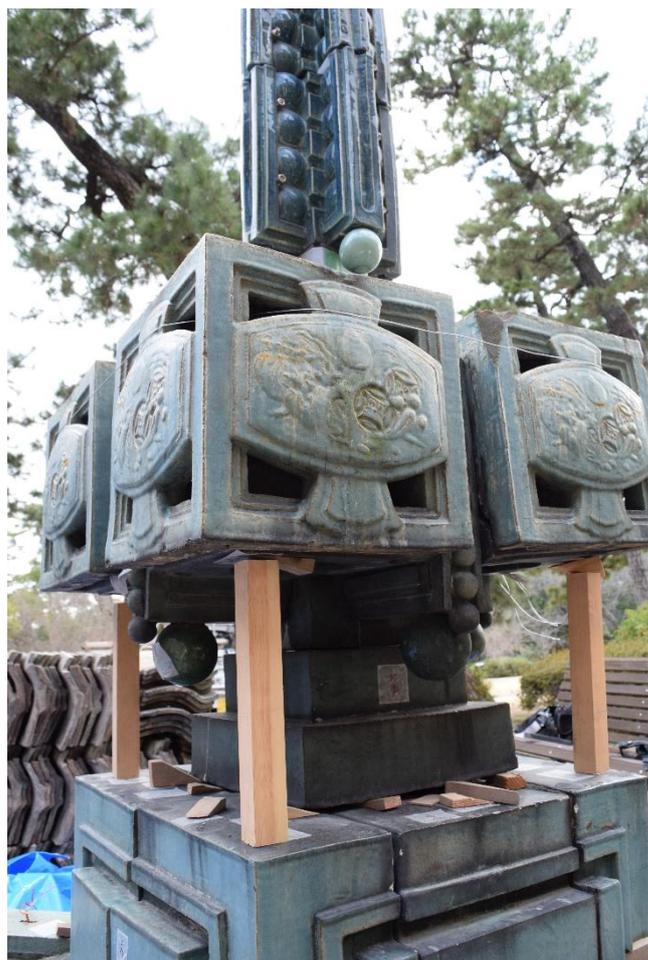
棟飾りは甲子園会館の屋根全体で10か所に設置されています。4つの立方体を組み合わせた上下にさらに飾りをつけた複雑な構造で、打ち出の小づちと水玉をモチーフに、縁起物が各所に表現されています。立方体の中に電線を引き込んだ形跡があり、昭和初期の甲子園ホテル時代には棟飾りをライトアップしていたとみられます。これまで破損箇所を都度、修復してきましたが、取り外したことはなく構造の詳細は不明でした。

屋根から降ろされた棟飾り

降ろした棟飾りは、岡崎研究室で助手の船戸理磨子さんらが中心となって一つ一つの構造を確認し、図面に起こしました。これをもとに建築学科の学生たちが発泡スチロール材で棟飾りの模型を作成。今後の修復作業に生かすとともに、歴史的建造物の資料として研究に

岡崎学部長は「これほど複雑な装飾を陶器で表現できる職人が当時、多数いたことがよくわかります。割れたところや欠けたところは修復して復元する予定ですが、今後のメンテナンスを考えれば、構造的に一部、簡略化する必要があるようです」と話しています。

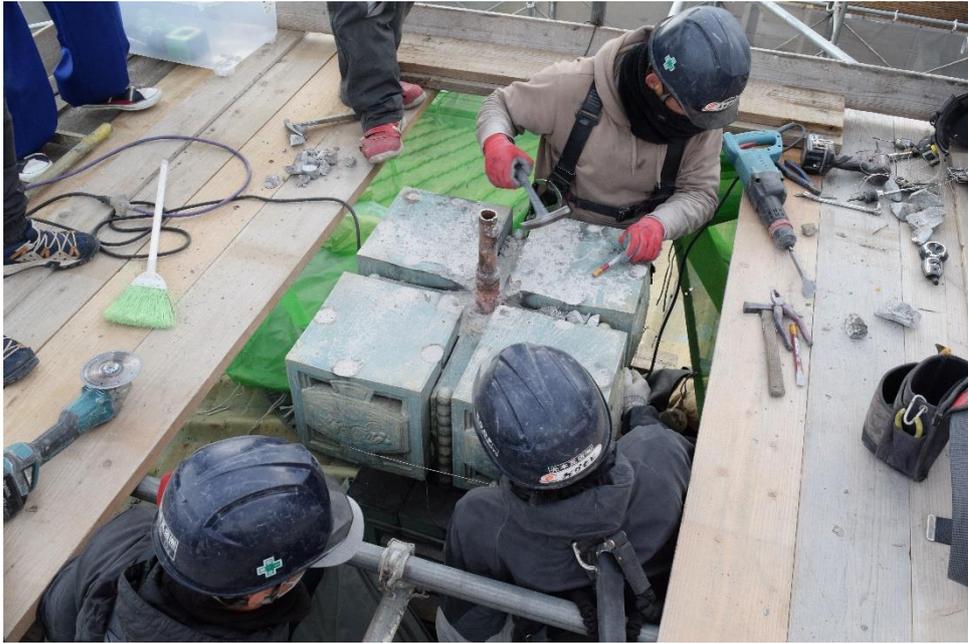
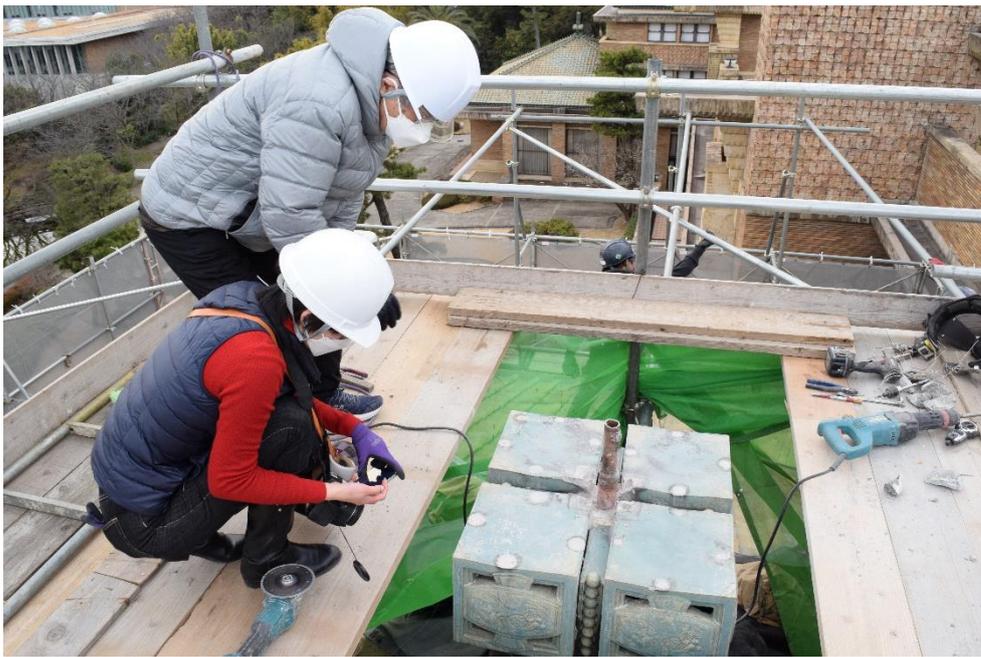
1月以降、東棟の2階屋根の瓦をすべて取り外して頂点にあった棟飾りを降ろしました。現在は東棟3階の屋根に取り掛かっています。棟飾りは屋根の中心から立ち上げた2～3メートルの鉄棒を芯に構成され、接着面をモルタルで埋めているため、解体するにはモルタルを砕き、ボルト等、固定しているすべての接合部を取り除く必要があります。取り外しの過程で陶器が傷つかないように、建築学部の岡崎甚幸学部長ら、教員立ち合いのもと、職人たちが慎重に作業を進めています。

棟飾りの取り外し作業
