大規模修復が進む武庫川女子大学甲子園会館で 東棟の屋根瓦の葺き替えが完了。 竣工当時の色彩がよみがえりました。

大規模修復プロジェクトが進む武庫川女子大学甲子園会館で、東棟の屋根瓦の葺き替えが完了し、昭和初期の竣工当時の織部色がよみがえりました。すべての瓦の葺き替えが完了するのは2025年3月の予定です。

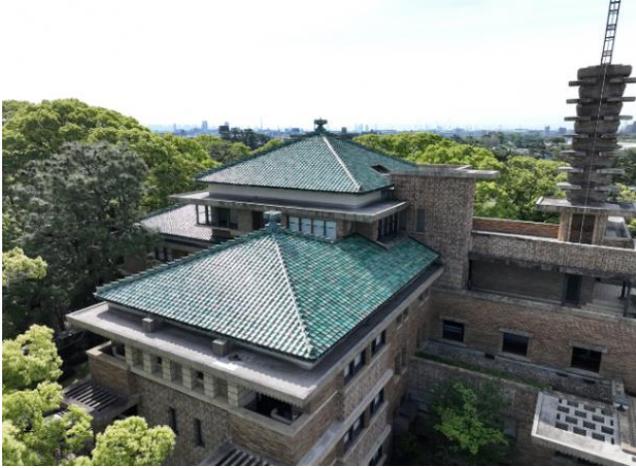
新しくなった東棟の屋根

甲子園会館の瓦には平瓦のほか、葺く位置により、“役物”と言われる熨斗瓦、隅棟瓦などがあります。全面葺き替えにあたり、すべての瓦をいったん降ろしました。

- ・屋根の野地板の上に強固な防水シートを敷設し、縦椽と横椽を置く
- ・瓦の強度や釉薬を調査
- ・再利用する旧瓦には強風対策を施し、再焼成可能なものは焼き直す
- ・新たに成型し、焼成する平瓦は既存の平瓦の大きさに合わせるため新たに金型を制作
- ・取り換える役物は一つずつ手作業で成型し、目指す色や光沢の釉薬で焼成

こうした瓦を再び屋根に葺く際、同じ種類の色が縦横や斜めに続くとその部分が目立ちます。そこで瓦が葺かれる一つ一つの位置に“番地”を与え、どの番地にどの種類の色を配置するかを、コンピューターの上でシミュレーション。その結果に基づいて、屋根の上に実際に瓦を置いて検討を重ね、配置を決定しました。これが瓦を配置するための“地図”となりました。
